故 김재순 산재사망 사고 진상조사 중간보고서

진상조사단

2020. 6. 4.

故 김재순 노동시민대책위원회

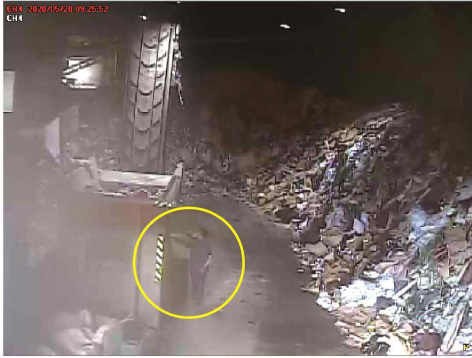
5월 20일(수) 오전 9시 25분경
고인이 파쇄기의 컨베이어를 펼치고 있다.

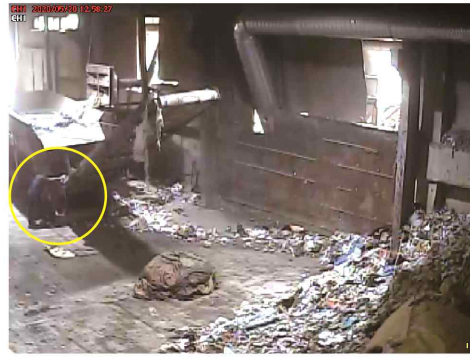
5월 20일(수) 12시 57분경
고인이 파쇄기를 시험 가동하여 정상작동하는 지 관찰하고 있다.

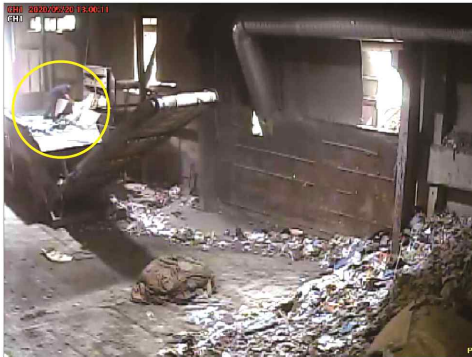
5월 20일(수) 13시
고인은 파쇄기 위에 올라가 페플라스틱을 로터 위로 모으고 있다.

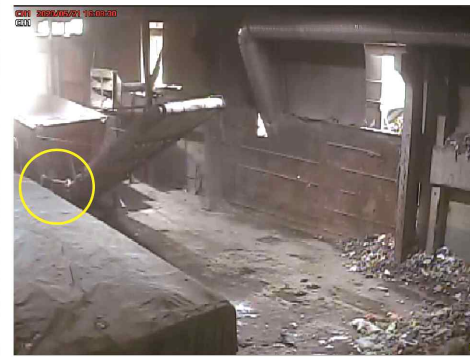
5월 21일(목) 16시 7분경
고인이 파쇄기를 시험 가동하여 정상작동하는 지 관찰하고 있다.

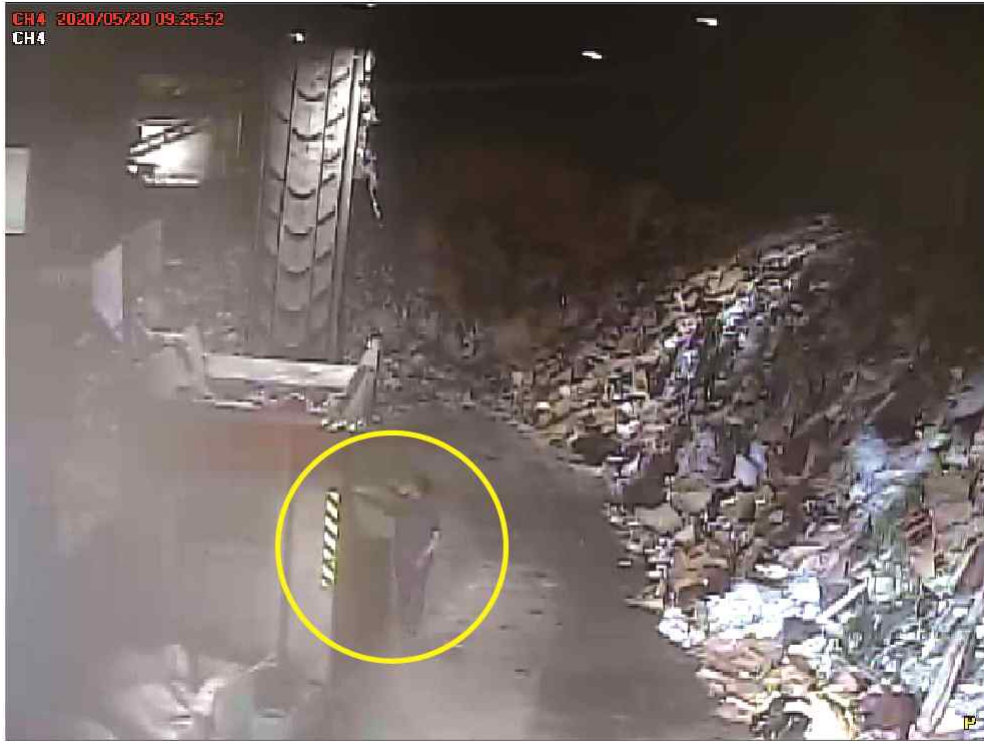
5월 20일(수) 오전 9시 25분경
고인이 파쇄기의 컨베이어를 펼치고 있다.

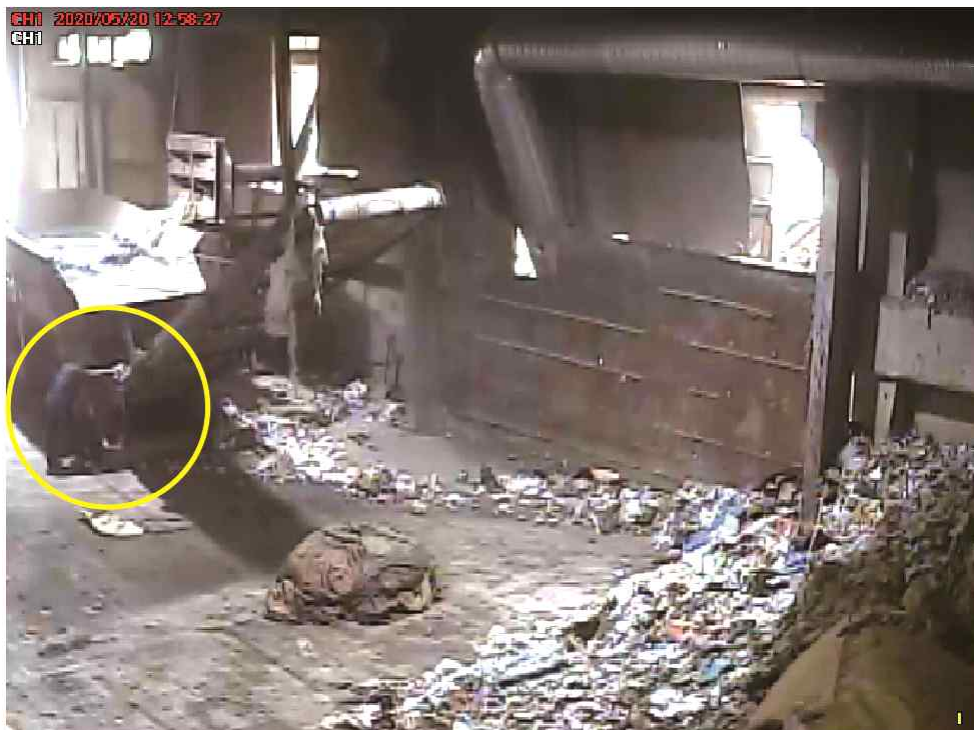
<p>작업공정 현장조사</p>
<p><사업장 인력 배치></p> <p>가. 목재 파트</p> <p>○○○과장 : 투입, 지시, 굴착기</p> <p>□□□, △△△ : 좌우 선별작업 (수지, 철제류 골라내기)</p> <p>지게차 기사 별도 (출하 쪽)</p> <p>나. 수지 파쇄라인</p> <p>○○○ 부장: 별도 법인 소속</p> <p>김재순(망인)</p> <p>※ 당시 ○○○부장(망인에 대한 운송 및 지시 업무로 추정되는 관리자)의 동선 : 오전 7시 20분경 출근 → 쓰레기 방출 후 사업장 밖으로 나가서 10시 ~ 11시에 돌아옴</p> <p>※ 폐수지는 다른 수집 업체가 사업장내로 가지고 오는 것으로 추정되나 사업장과 연관된 계열사(?)에서 폐수지를 가지고 오는 것에 ○○○부장이 관여하는지 여부 확인하지 못함</p> <p>다. 사무실</p> <p>영업이사 ◇◇◇, 여성노동자 3명</p>
<p>CCTV : 수지 파쇄기 공정 2020. 5.20. 5.21. 5.22 화면 자료</p>
<p>< 수지 파쇄기 작업(20.05.20. ~ 20.05.21.)영상 분석></p> <p>[5. 20.]</p> <p>○ 09:24~09:27 고인이 파쇄기 제어판 문을 열고 배출 컨베이어를 펼침. (틸팅)호퍼2를 접음. 눈을 비비며 밖으로 나감.</p> <p>○ 12:57 고인이 제어판으로 다가가 문을 열고 파쇄기를 가동시킴. 로터 하부를 지켜봄.</p>

5월 20일(수) 12시 57분경
고인이 파쇄기를 시험 가동하여 정상작동하는 지 관찰하고 있다.

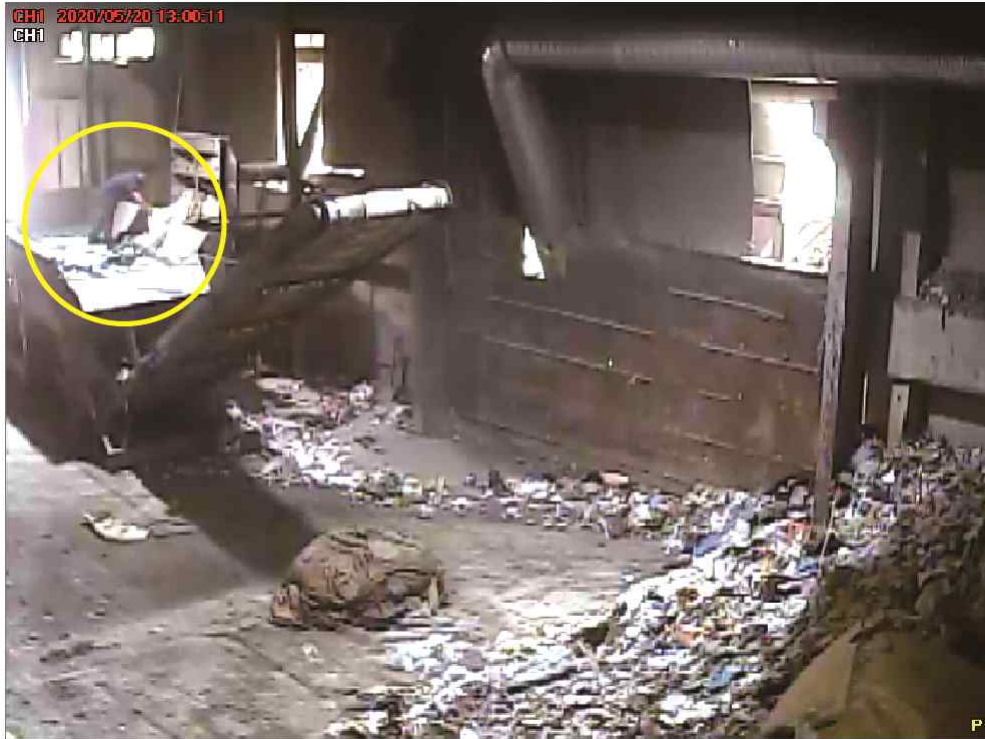
- 12:59 고인이 파쇄기를 멈춘 후 컨베이어 측면을 밟고 올라서 호퍼 안을 바라보다 컨베이어 맨 끝까지 올라가 위에 걸려있던 비닐을 걷어냄
- 13:00~13:01 호퍼 위로 올라가 호퍼 옆에 걸려있던 폐합성수지를 걷어 내림. (틸팅)호퍼1 윗쪽의 잔여물들을 모두 차서 로터 위로 올려놓음. 다시 내려옴.
- 13:01 파쇄기를 재가동함.
- 13:03~13:04 고인이 파쇄기를 옆에서 지켜봄. 가까이 가서 로터 하단을 들여다본 후 가동을 중단시킴.
- 15:14 고인이 들어와 제어판 문을 열고 컨베이어를 완전히 접음.
- 15:16 고인이 밖으로 나감.

5월 20일(수) 13시
고인은 파쇄기 위에 올라가 폐플라스틱을 로터 위로 모으고 있다.

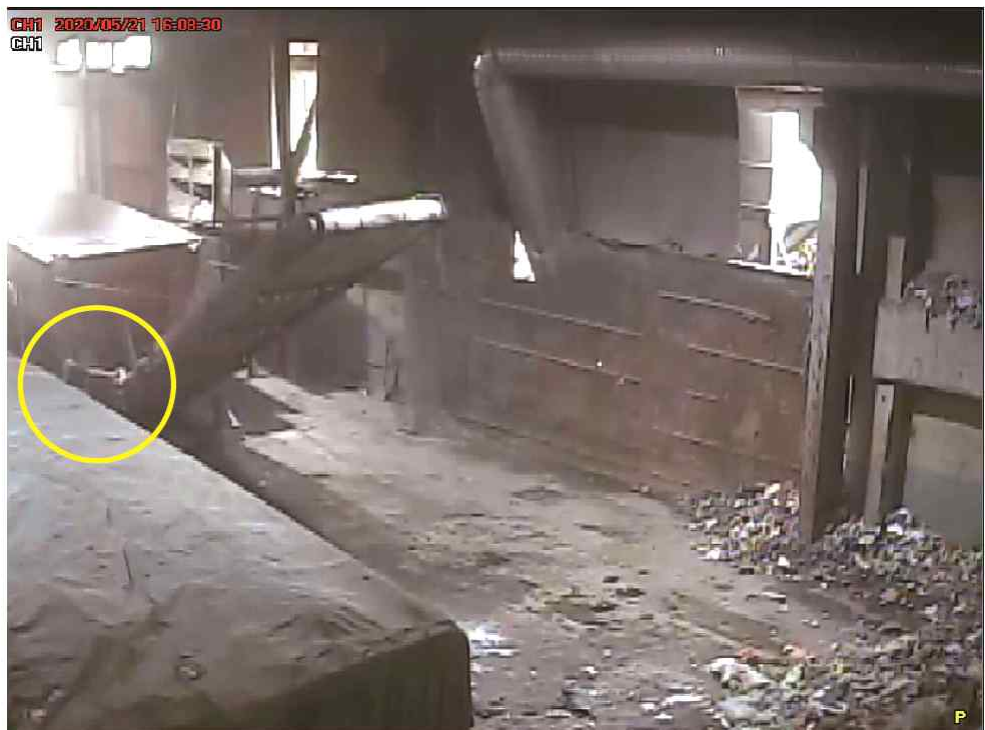
- 13:26~13:30 고인이 암롤박스를 다 채우고, 덮개천을 씌움.
- 13:31 고인이 파쇄기 제어판의 문을 열고, 컨베이어를 펼침.
- 13:34 고인이 호퍼2를 올림. 굴착기 안을 보고 밖으로 나감.
- 16:07 마스크를 든 사람과 대화 후 마스크를 든 사람은 고인이 제어판을 만지는 것을 지켜보다가 먼저 밖으로 나가고, 고인은 제어판을 눌러 호퍼2를 위로 올림. 파쇄기가 가동되자 조각을 하나 파쇄기 안으로 던져 넣음.
- 16:08 고인은 로터 아래를 지켜보면서 정상 동작하는지 확인하고, 파쇄기를 정지시키고 밖으로 나감.
- 16:11 마스크를 쓴 사람이 들어와 파쇄기를 둘러본 후 제어판으로 가 파쇄기를 가동시킴
- 17:10~17:12 고인이 굴착기에서 내려 제어판 문을 열고, 파쇄기를 중지시킴. 컨베이어벨트를 접고, 호퍼2를 내리고, 컨베이어를 완전히 접었음.
- 17:34 고인이 들어와 파쇄기 제어판을 만진 후 문을 닫고나서 굴

5월 21일(목) 16시 7분경
고인이 파쇄기를 시험 가동하여 정상작동하는 지 관찰하고 있다.

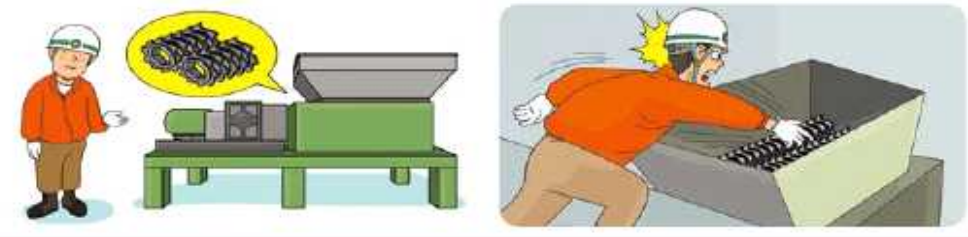
주요 유해 · 위험 요인으로는,

- 투입부에 원료 투입 중 회전날에 끼임
- 분쇄기 내부 보수·점검·이물질 제거작업 중 회전날에 끼임
 - ※ 특히 전원 미차단 또는 전원 차단 후 작업시 다른 근로자의 전원투입으로 빈번하게 사고 발생
- 원료 투입, 점검작업 시 투입부 및 점검구 발판에서 떨어짐
- 모터, 제어반 등 전기기계기구의 충전부 접촉 또는 누전에 의한 감전 위험 등이 있다.

안전점검 체크리스트

점검항목	점검결과	조치사항
원료 투입구에 덮개가 설치되어 있고, 연동장치가 정상적으로 작동하는가?		
분쇄기의 고소부위에 적절한 작업발판과 안전간간이 설치되어 있는가?		
이물질제거 또는 청소 시 전원차단 후 작업토록 하고 있는가?(잠금장치, 꼬리표 등)		
비상정지스위치는 돌출형(적색) 구조로 적합한 위치에 설치되고 정상기능을 유지하고 있는가?		
제어반은 사용조건(물, 분진 등)에 적합한 구조로 설치되어 있는가?		
기동장치에는 잠금장치를 설치하여 관리하고 있는가?		
분쇄기 외함은 접지되어 있는가?		
표준화된 점검/수리작업 절차를 근로자가 숙지하고 작업하는가?		
작업근로자가 작업특성에 적합한 개인보호구를 착용하고 있는가?		
컨베이어 동력전달부에 방호덮개가 설치되어 있는가?		
컨베이어에 비상정지장치가 설치되어 있는가?		
자율안전확인신고 표시(KCs)가 부착되어 있는가?

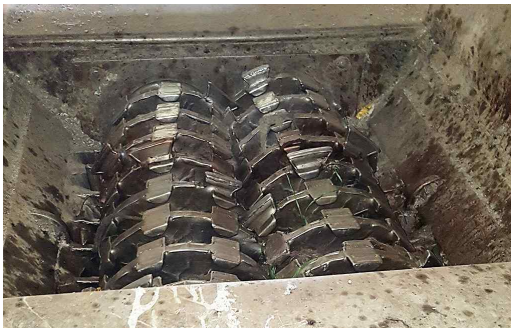
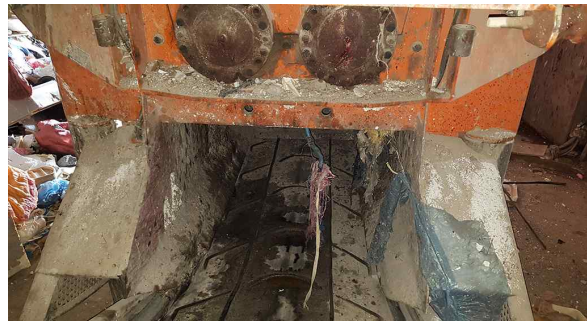
<용어 설명>

파쇄기 : 호퍼(hopper, 깔대기) 위에 파쇄하려는 원료를 투입하면, 메인호퍼 중앙의 2개의 로터(회전날)가 회전하면서 투입된 원료를 파쇄한다. 파쇄된 물질은 컨베이어를 통해 밖으로 배출된다.

(틸팅)호퍼1 버튼을 누르고 있으면 (틸팅)호퍼1이 유압으로 상승해 경사를 만들어 로터 쪽으로 원료가 들어가도록 한다. (배출)컨베이어는 접이식으로 완전히 접을 경우 호퍼 위로 포개져 공간을 차지하지 않는다. 단, 컨베이어를 접을 경우 (틸팅)호퍼2를 먼저 내려놓아야 컨베이어가 걸리지 않고 접힌다.
